INWENTARYZACJA OPINIA TECHNICZNA ROZWIĄZANIA PROJEKTOWE

Most przez rów melioracyjny w ciągu drogi gminnej w m.
Człuchy, gmina Smołdzino

Zleceniodawca : Gmina Smołdzino

Koszalin – styczeń – 2012

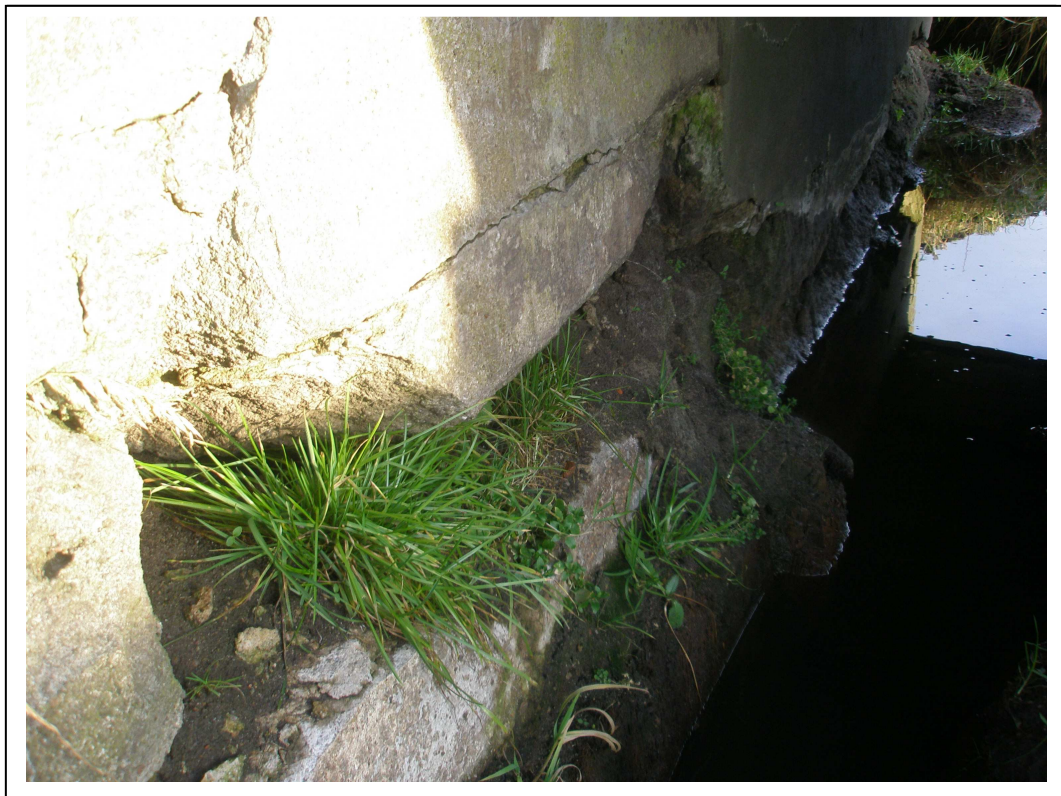
Beton przyczółków uległ całkowitej degradacji. Stwierdzono duże ubytki betonu (szczególnie na poziomie zmiennej wysokości wody), oraz pęknięcia spowodowane nierównomiernym osiadaniem.

FOT. - 1
Pęknięty przyczółek, ubytki betonu

c/ Wykonaniu płaszcza żelbetowego na skrzydełkach i przyczółkach . Przyczółki i skrzydełka wykonane są w drewnianej ścianie szczelnej i dlatego płaszcz żelbetowy należy wykonać do wysokości ścianki. W celu zespolenia i wzmocnienia pękniętych podpór należy wkleić kotwy fi 12 na drobnoziarnistą zaprawę PCC, oraz zamontować zbrojenie z siatki 10 cmx10 cm, z prętów fi 10. Do betonu klasy C25/30 należy dodać dodatek powodujący samo zagęszczenie się betonu (np. Sikacrete) , aby podając beton w deskowanie skrzydełek wypełnił całe deskowanie przyczółków.

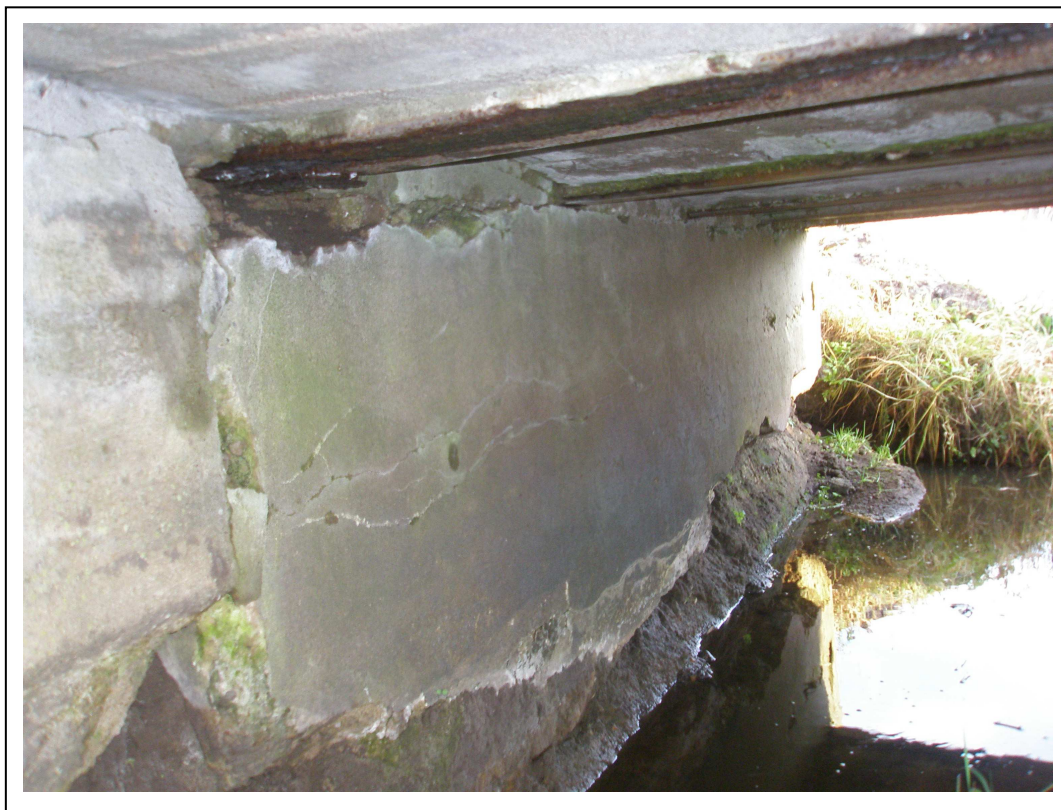
Na dźwigarach stalowych, duże ślady korozji. Płyt żelbetowa zarysowana. Brak izolacji, chodników, krawężników, balustrady.

FOT. - 2
Pęknięty przyczółek, ubytki betonu, korozja dźwigarów

b/ Oczyszczeniu strumieniowo – ściernym powierzchni betonowych obiektu i stalowych dźwigarów.

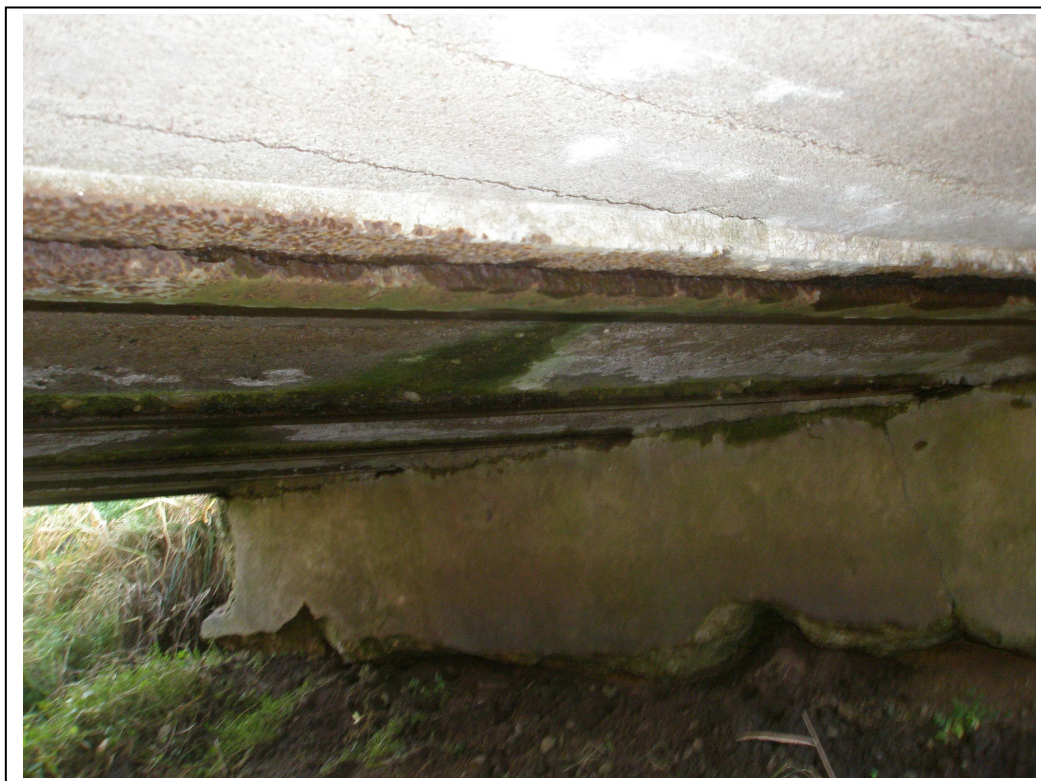
FOT. - 3
Pęknięty przyczółek, ubytki betonu, korozja dźwigarów

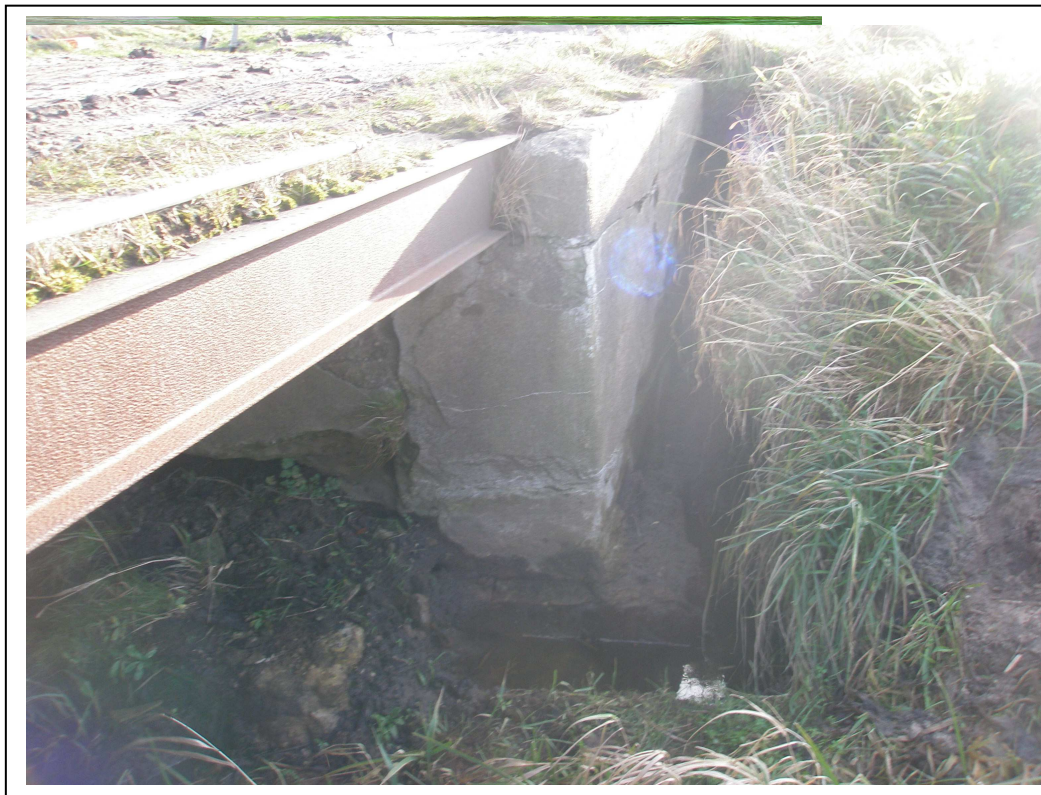
FOT. - 4
Pęknięty przyczółek, ubytki betonu, korozja dźwigarów, pęknięte skrzydełko

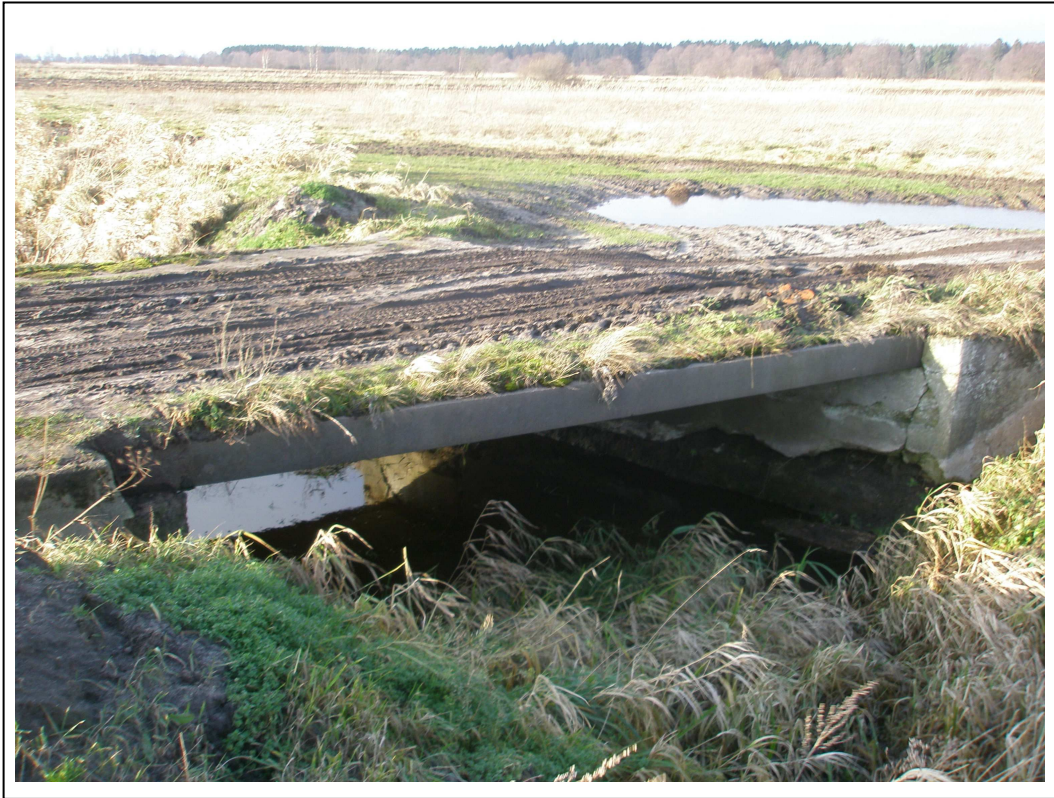
FOT. - 5

Pęknięty przyczółek, ubytki betonu, korozja dźwigarów, pęknięte skrzydełko, brak nawierzchni, chodników i balustrady, zarośnięty ciek

e/ Na skraju obiektu należy zamontować balustradę zgodnie z Katalogiem Detali Mostowych (BAL2.0). Nie należy dylatować balustrady z uwagi na brak dylatacji ustroju nośnego.

g/ Rów melioracyjny przez który przechodzi most jest zarośnięty i zamulony. Należy przed i za obiektem rów odmulić, a skarpy wyregulować i obsiać trawą. Należyte utrzymanie cieków ma duży wpływ na trwałość mostu.

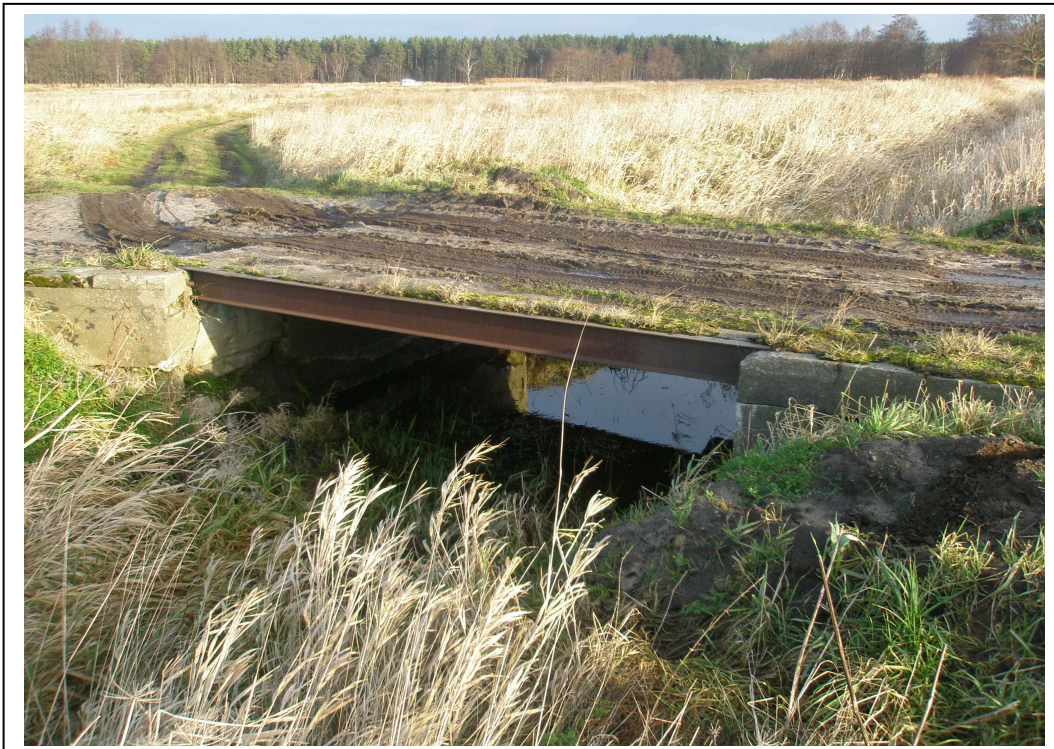
FOT. - 6

Pęknięty przyczółek, ubytki betonu, korozja dźwigarów, pęknięte skrzydełko, brak nawierzchni, chodników i balustrady, zarośnięty ciek
