INWESTOR
GMINA SMOŁDZINO
ul. Kościuszki 3
76 - 214 Smołdzino

OBIEKT: Remont mostu przez rów melioracyjny w ciągu drogi gminnej w m. Człuchy, gmina Smołdzino

RYSUNEK: Inwentaryzacja - widok z góry — NR 2

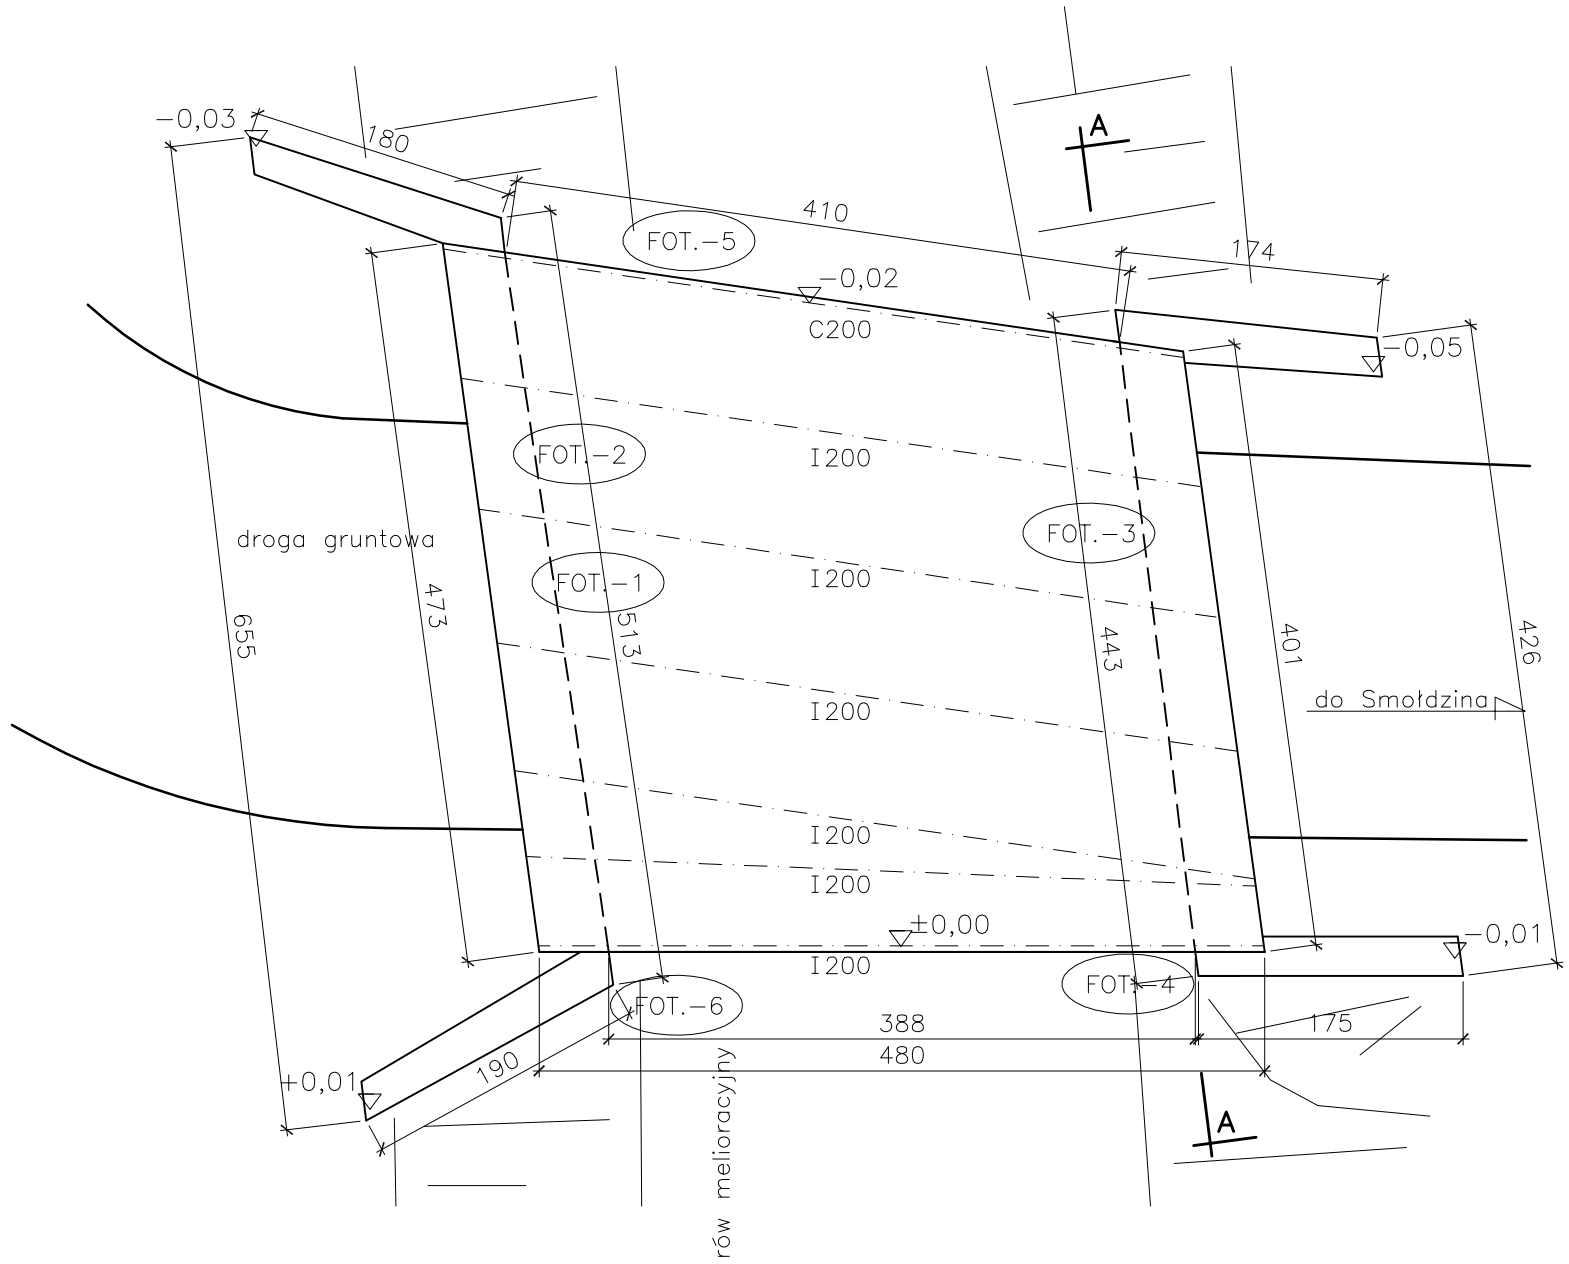
Widok z góry

FOT.− 1 Pęknięty przyczółek, ubytki betonu
FOT.− 2 Pęknięty przyczółek, ubytki betonu, korozja dźwigarów
FOT.− 3 Pęknięty przyczółek, ubytki betonu, korozja dźwigarów
FOT.− 4 Pęknięty przyczółek, ubytki betonu, korozja dźwigarów, pęknięte skrzydełko
FOT.− 5 Pęknięty przyczółek, ubytki betonu, korozja dźwigarów, pęknięte skrzydełko, brak nawierzchni, chodników i balustrady, zarośnięty ciek
FOT.− 6 Pęknięty przyczółek, ubytki betonu, korozja dźwigarów, pęknięte skrzydełko, brak nawierzchni, chodników i balustrady, zarośnięty ciek
